1/3C サイクル試験におけるリチウムイオン電池の劣化機構

Degradation Mechanism of Lithium-Ion Battery Cycled at the current rate of 1/3C

Abstract

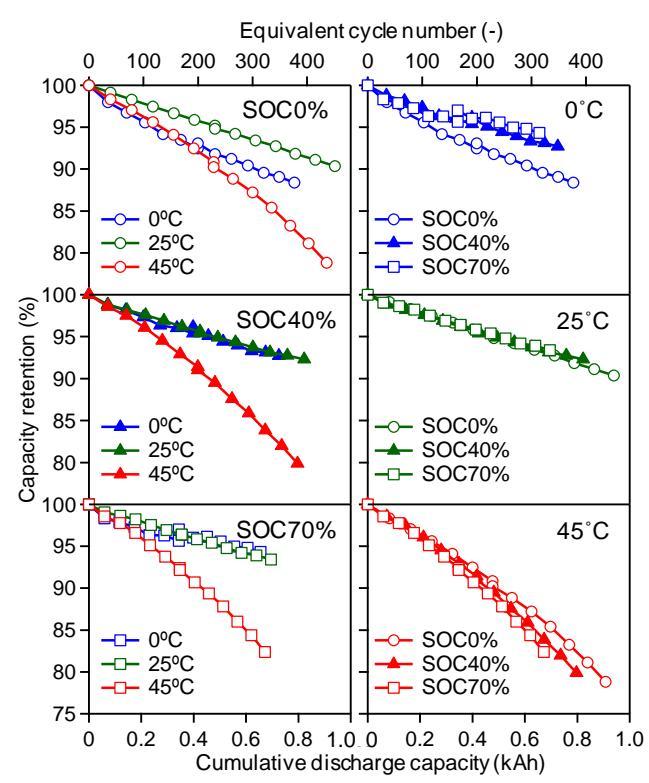
Fig. 1 The capacity retention measured at 25°C as a function of cumulative discharge capacity.

サイクル試験時に定期的に測定した放電容量 (25°C, 1C) について, 充電開始 SOC を揃えて 試験温度で比較した図を Fig.1 左段に, 試験温度 を揃えて充電開始 SOC で比較した図を Fig. 1 右 段に示す. ここで, 試験条件ごとの容量が異なる ことからサイクル数では直接比較できないため, 横軸を総放電容量および等価サイクル数 (= 総放 電容量/1C 容量)とした. 試験温度による比較 では,45°Cにおいて劣化が加速される傾向が見ら れた. 0°C と 25°C においては, 充電開始 SOC が 40%,70%では差はわずかであったのに対し,充電 開始 SOC が 0%では 0℃ で劣化が加速された.充 電開始 SOC で比較した場合には、0°C では充電 開始SOCが0%の際に劣化が加速されたのに対し、 25°Cでは充電開始SOCによる差は見られなかっ た. さらに、45°C では充電開始 SOC が 70%の場 合に劣化が加速される傾向が見られ、温度により 充電開始SOCの影響度が異なることがわかった.

容量測定において、0°C,充電開始SOCが0%の 場合に容量低下が見られた(Fig.1)が、低電流での 放電試験におけるQallでは大きな劣化は見られな かった(Fig.6).これは、容量測定での容量減少が 内部抵抗の増大に起因することを示唆している. 交流インピーダンス測定の結果、0°C,充電開始 SOCが0%の場合に、正極の電荷移動抵抗増大が 見られたことから、正極表面変質等が内部抵抗増 大および1C容量低下の原因として考えられる.

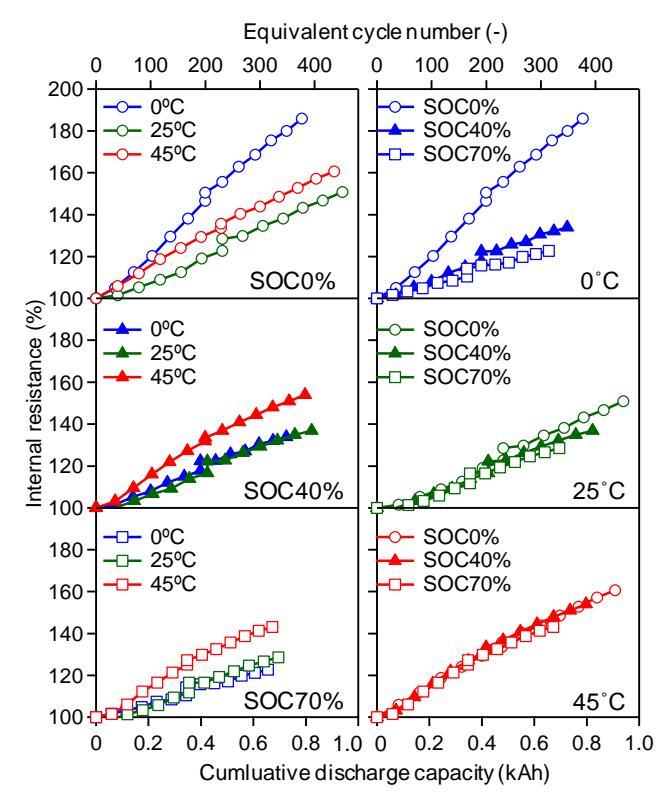
次に、直流内部抵抗の変化について,試験温度 で比較した図を Fig. 2 左段に,充電開始 SOC で 比較した図を Fig. 2 右段に示す.試験温度による 比較では,充電開始 SOC が 0%の場合には,0°C で内部抵抗の増加が加速された一方,充電開始 SOC が 40%,70%では 45°C で劣化が加速される 傾向が見られた.充電開始 SOC で比較した場合 には 0°C において充電開始 SOC が 0%の場合に 増加が顕著に見られたが、25°C、45°C では充電 開始 SOC による差はほとんど見られなかった.

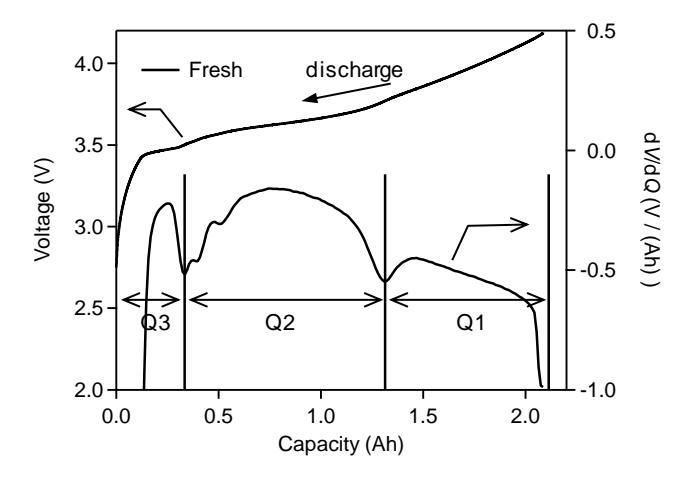
Fig. 3 The discharge curve and differential voltage (d V/d Q) curve of initial cell.

リチウムイオン電池における容量低下の原因の 一つとして,正極と負極の充放電領域のずれが報 告されている4)~6). 電極の劣化や充放電領域のず れを定量的に評価する手法の一つとして、低電流 放電曲線における電圧(V)を容量(Q)で微分し て得られるd Vd Q曲線解析が提案されている4),5). そこで, 25°C, 1/20Cで取得した低電流放電曲線を 用いてdVdQ曲線解析を行い、サイクル試験にお ける劣化メカニズムについて検討した. Fig.3 に 初期状態のd Vd Q曲線を示す. ここで、放電終了 時の容量が0となるように横軸を変換している. d V/d Q曲線ではピークが2種類観測され、3つの領 域 (Q1, Q2, Q3) に分割することが可能であった. これらのピークの同定を行うため、試験電池を解 体して得た正極および負極で金属リチウムを対極 とするハーフセルの充放電試験を行うことで、正 極及び負極のd Vd Q曲線を得た. その結果,正極 ではピークが観測されず、負極において2種類の ピークを観測したことから、dVdQピークは負極 由来であることが分かった. 負極におけるピーク は、リチウムイオンの脱挿入に伴うステージ構造 変化に由来することが知られている".

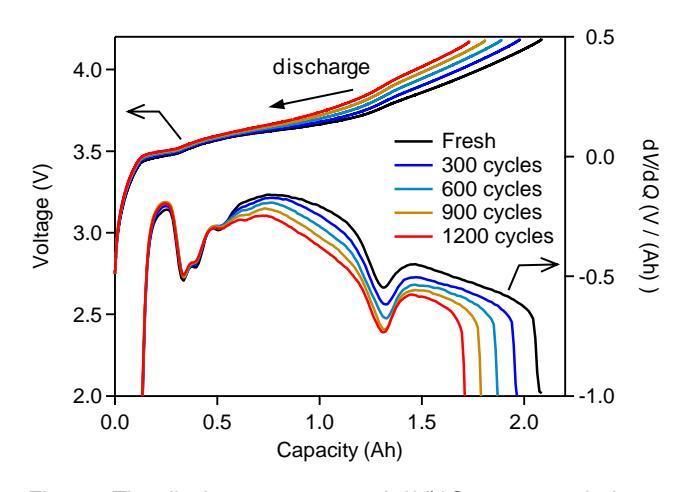
Fig. 4 The discharge curves and d V/dQ curves cycled at 45°C and start charging SOC of 70%.

次に, サイクル試験時の d V/d Q 曲線を Fig. 4 に示す.ここでは, 最も劣化が顕著であった 45°C, 充電開始 SOC が 70%条件での結果を示す.劣化 が進行するにつれて, 0.5 Ah 以上に形状の変化が 見られたが, ピーク位置に変化は見られなかった.

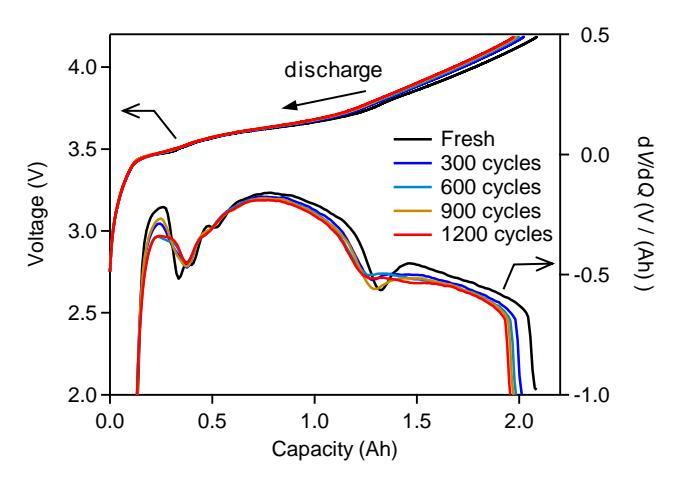
Fig. 5 The discharge curves and d V/dQ curves cycled at 0°C and start charging SOC of 70%.

Fig. 5に0°C, 充電開始SOCが70%条件での dVdQ曲線を示す.Q2がわずかに減少し,2種類 のピークがブロード化する様子が確認できた.こ のような変化は充電開始SOCによらず,0°Cサイ クル試験で見られた.

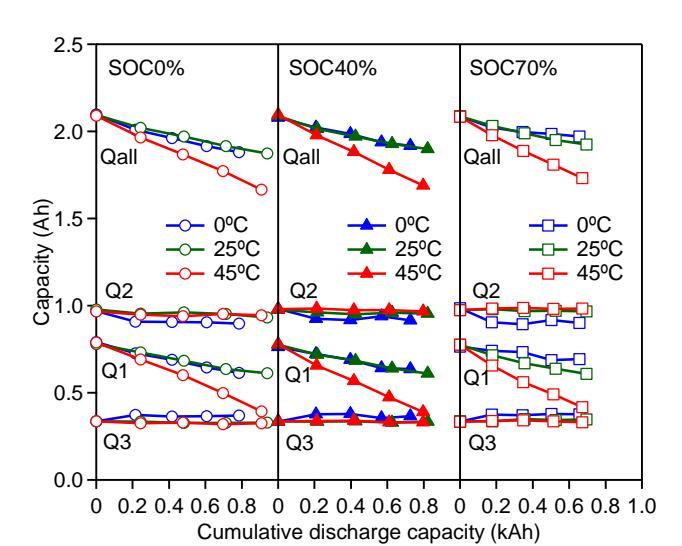
Q1, Q2, Q3 およびその和 Qall (= Q1 + Q2 + Q3) の推移をプロットした図を Fig. 6 に示す. 45°C においては,充電開始 SOC によらず Q2 と Q3 は値がほとんど変化せず,Qall の低下は Q1 の減少で説明することができた.一方,0°C にお いては Q1 の減少のほかに,Q2 もわずかに減少す る傾向が見られた.Q2 はグラファイトのステー ジ構造の変化に関する領域であることから,Q2 の減少は負極の劣化を示唆していると考えられる.

d VdQ曲線において観測されたQ1の減少の原 因として正負極のずれの進行が考えられ,電解液 の分解などの副反応がその要因として挙げられる. 電解液溶媒の分解は高温で促進され,さらに電解 質の分解は高SOC時に促進される¹⁾.45°Cにおい て充電開始SOCが高い条件で劣化が促進された が,これは高SOC状態が保持される時間が長いた めであると考えられる.一方,0°Cのサイクル劣 化では25°Cと比較して大きな違いが見られなか った.これは正負極のずれに加え,0°CではQ2の 減少に見られる負極の劣化が生じたことに起因す ると考えられる.さらに,0°Cでのサイクル試験 では,グラファイトのステージ構造に乱れが生じ ることが示唆されたが,この乱れが電池性能に及 ぼす影響は不明であり,今後検討を行っていく.
